【事故の原因】

事故原因

想定外の大地震と津波による炉心冷却機能喪失

2011年4月26日

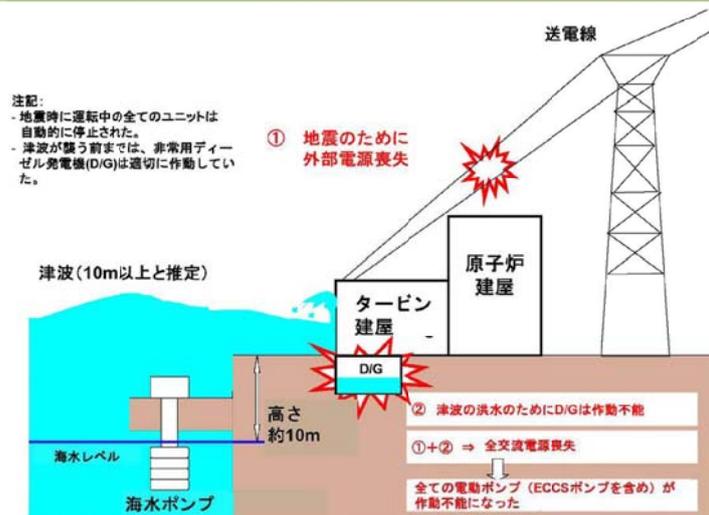
電源の喪失

地震後、揺れを検知し制御棒を緊急挿入することで核分裂連鎖反応を止めることができ、「止める」については実行されました。地震の影響があった地域の稼働中の合計 11 機（東京電力福島第一発電所：3 機、東京電力福島第二発電所：4 機、東北電力女川発電所：3 機、日本原電東海第二発電所：1 機）の原子炉においても停止ができました。核分裂連鎖反応が停止しますと、当然発電機能も停止しますが、原子炉の崩壊熱（残留熱）を冷却するための電源が必要となります。原子力発電所ではこのような場合に備えて、送電網を經由して外部から電源を供給できるようになっています。しかし、地震によって送電網が壊れ、外部から電源を供給できなくなりました。このような事象を外部電源喪失と言います。原子力発電所ではこのような事態を想定し、複数台の非常用ディーゼル発電機を装備しています。これらのディーゼル発電機は外部電源の供給が途絶えたあと自動的に起動し、発電を始めました。しかし、地震発生の約 1 時間後に、あの大津波が発電所を襲うことになってしまいました。これにより、ディーゼル発電機の冠水や冷却のための海水取り入れポンプなどの流出により、発電機能が失われてしまいました。このことを全交流電源喪失と言います。

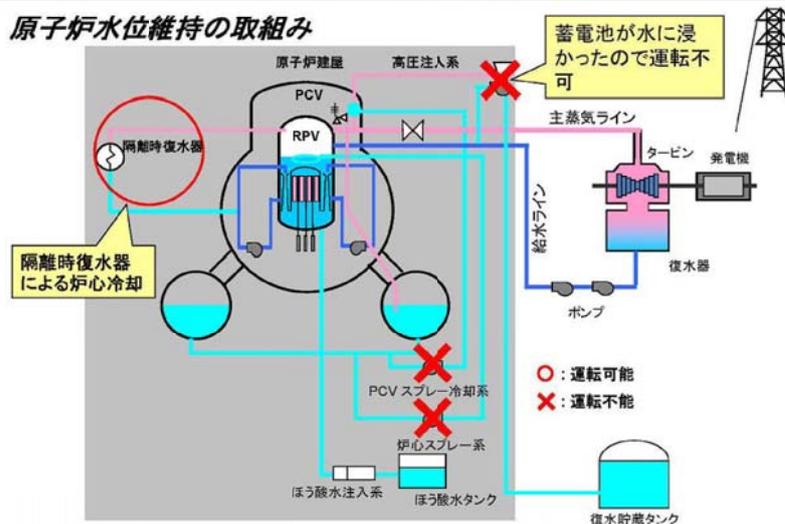
事故の進展：津波襲来後直後

津波来襲後、炉心を冷却するための緊急炉心冷却系（ECCS）のポンプは、電源が無くなったことで作動することができなくなりました。しかし、原子力発電所には全交流電源が喪失した後にこれが復旧するまでのしばらくの間を電源がなくても炉心を冷却できる補助的な冷却装置が備わっていました。核分裂連鎖反応が停止した後も崩壊熱が発生しますが、この崩壊熱で発生した蒸気で駆動するポンプ（タービンポンプ）がありました。しかし、このポンプのバルブ制御にはバッテリー電源を使用していましたが、バッテリー容量は 8 時間程度と報告されています。1 号機では、このバッテリー電源が冠水したため使用できず、タービンポンプを利用した高圧注入系による給水ができなかったようです。1 号機には、その他に電源を必要としない非常用復水器という補助的冷却装置もありましたが、その冷却能力は限られたもので、地震発生 2 時間後には炉心冷却機能を失いました。2 号機と 3 号機は、バッテリー機能が働いたため 1 号機に比べて補助冷却装置の冷却機能は長持ちしましたが、それもやがてその能力を失っていきました。

原子炉水位維持の取組み

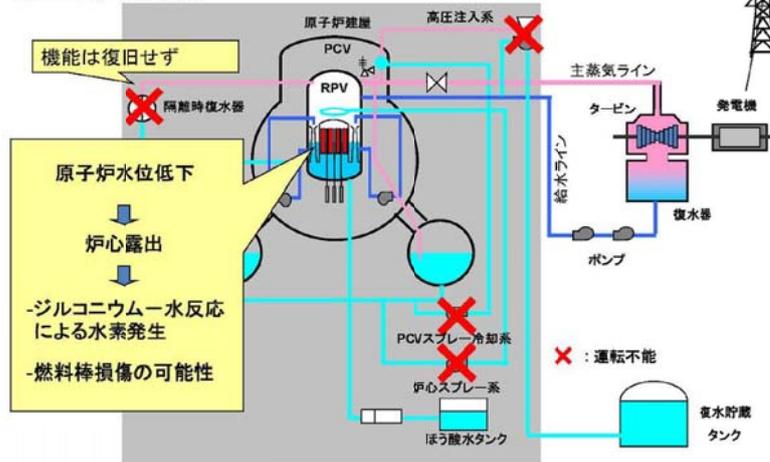
事故の推移 炉心水位の低下

津波の襲来直後やがて炉心冷却機能も喪失する事態となりました。冷却ができないため炉心で蒸気が発生し、炉心の圧力が上昇していきます。原子炉の圧力が過剰に高くならないように、この蒸気を原子炉格納容器に逃がす蒸気逃がし弁といわれる安全装置があります。これを開けることによって蒸気を格納容器内の圧力抑制プール内に噴出させ、蒸気を水に凝縮させます。しかし、このような操作を繰り返しておりましたが、給水が十分行われていないために炉内の水位は徐々に低下していき、ついには燃料棒の一部がむき出しとなり、その部分の温度が上昇します。燃料は燃料被覆管といわれるジルコニウムの合金の管に格納されていますが、燃料棒が高温になるとジルコニウムと水の化学反応によって水素が発生します。この反応は発熱反応のためますます燃料温度が上昇していきました。このことによって、被覆管の損傷や燃料の熔融が起きたものと考えられ、これにともない燃料内に存在していた放射性物質が原子炉内の蒸気に混入しました。さらに、この蒸気に含まれた水素と放射性物質は蒸気逃がし弁を通して、原子炉格納容器に流出しました。

非常用復水器の冷却能力喪失のため原子炉水位が下がり、
続いて、炉心が露出

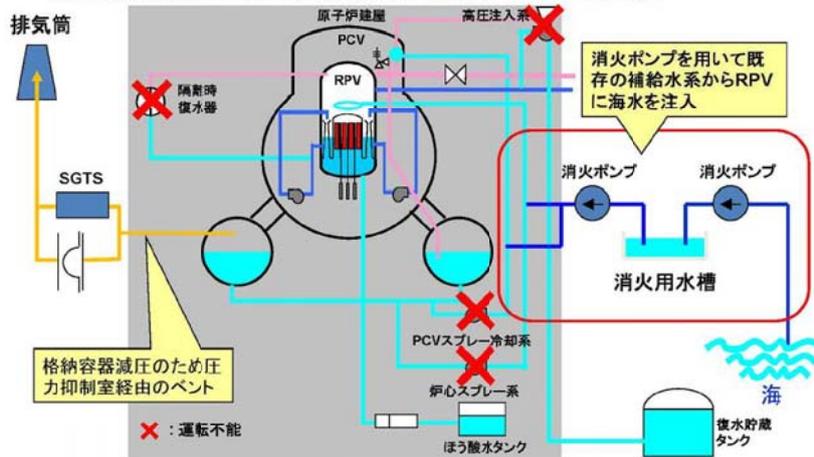
事故の推移 海水注入による冷却

原子炉格納容器内の圧力抑制プールに導かれた蒸気はプール内の冷却水温度を上昇させ、蒸気を凝縮させる能力が低下していきます。このことによって格納容器内の圧力が徐々に上昇していきます。格納容器は約 4 気圧程度の圧力にも堪えられるように設計されていますが、圧力がこの設計限界圧力に近づいたため、格納容器の破損を防ぐため蒸気を排気することにしました。この操作をベントと呼んでいます。このベント操作をしますと、そのさいには蒸気に含まれている放射性物質と水素ガスも同時に放出されることになります。本来であれば、蒸気は排気筒を通して原子炉建屋外の大気に放出されるはずでした。

- 消火用水ポンプを用いて海水を注入
- 格納容器減圧のため圧力抑制室経由のベントを実施

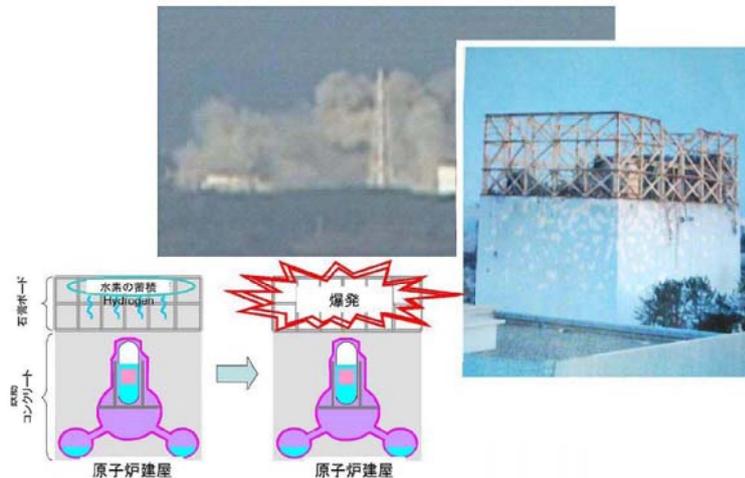
事故の推移 水素爆発

原因は明らかではありませんが、排気筒の配管の一部の破損などにより、水蒸気と水素ガスの一部が原子炉建屋内に放出されたのではないかと考えられます。このことにより原子炉建屋内上部に水素ガスがたまり、水蒸気が建屋壁で凝縮することで水素濃度が高まったことから、1号機と3号機では水素爆発が起き、原子炉建屋上部が破壊されてしまいました。この爆発の後、また火災発生がたびたび発生しましたが、そのたびに高い放射線量が観測されました。

オペレーションフロアで水素爆発
