## Q：事故はなぜ起きたのですか？

2011年3月28日

北海道大学 大学院工学研究院 量子理工学部門

北海道大学 原子力系研究グループ

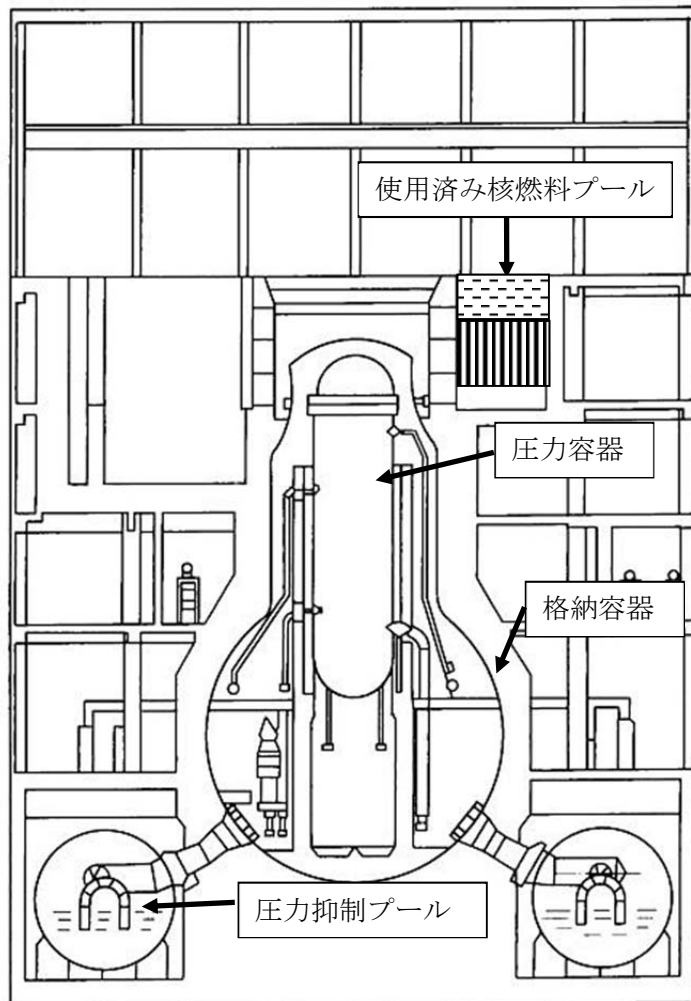
図1 Mark-I型格納容器

原子炉压力容器、原子炉格納容器、原子炉建屋は図1のように構造となっており、それぞれは放射性物質の流出に対する障壁となっています。压力容器内で余熱により発生した蒸気を格納容器内にある水プール（圧力抑制プール）内に放出させて水に戻していましたが、同時に水プールの温度も上昇したため、格納容器内の圧力が徐々に上昇していきました。水プールに放出された蒸気中には、冷却されずに高温となった燃料被覆管と水蒸気の化学反応によって発生した水素と、この反応にともなう燃料被覆管の損傷やあるいは燃料溶融によって放出された放射性物質が混入したものと考えられます。格納容器内の圧力が耐圧限界近くまで上昇したため、蒸気を大気に排気（ベント）して圧力を低下させる操作を行いました。そのさいには蒸気とともに放射性物質と水素ガスも放出されることとなります。本来であれば、蒸気は原子炉建屋外の大気に放出されるはずでしたが、原因は明らかではありませんが原子炉建屋内に放出されたのではないかと考えられています。このことにより原子炉建屋内上部に水素ガスがたまり、1号機と3号機では水素爆発が起きたことから原子炉建屋上部が破壊されてしまいました。この爆発後または火災発生後には高い放射線量が観測されました。また2号炉では、格納容器内の水プール部で水素爆発が起きたものと考えられております。
