福島第一原子力発電所の 事故とその影響

—事故の概要—

その1: 発電所の構造と地震・津波の規模

北海道大学 原子力系研究グループ

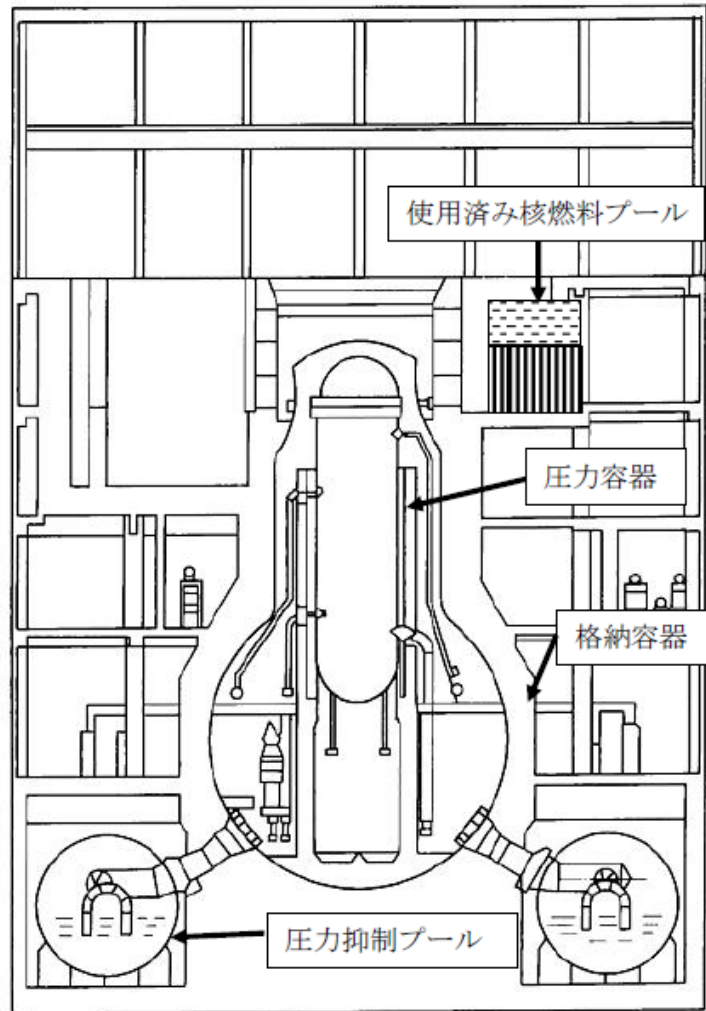
原子炉建屋内の構造

格納容器: 厚さ3cmの鋼鉄製
高さ32~34m,
球部直径20m

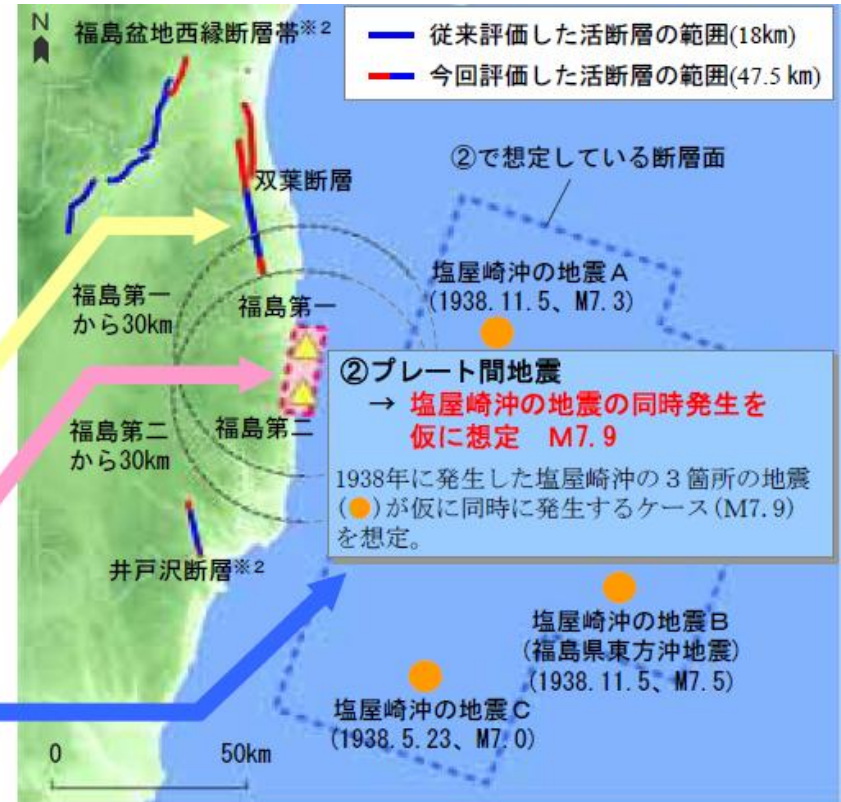
③海洋プレート内地震

→ 発電所敷地深部での地震を仮に想定 M7.1

発電所の敷地深部で、仮に2003年宮城県沖の地震(M7.1)が発生することを想定。

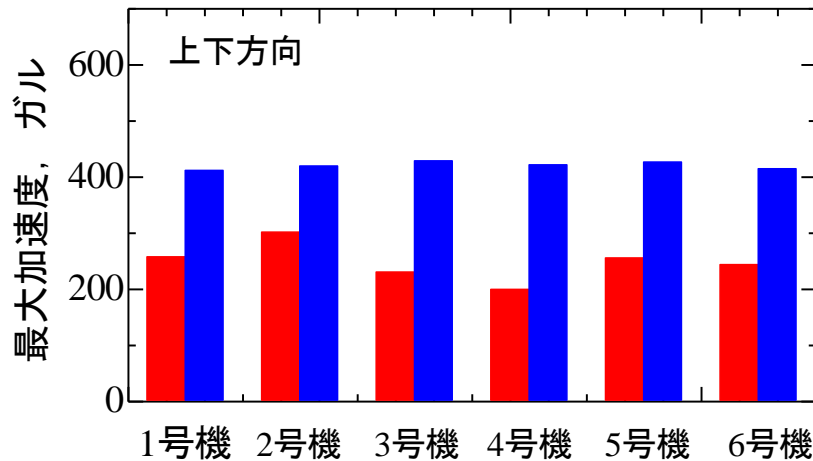
地震による最大加速度

地震の揺れは一部を除き想定範囲内.

今回の事故は、想定外の高さの津波による影響が大.

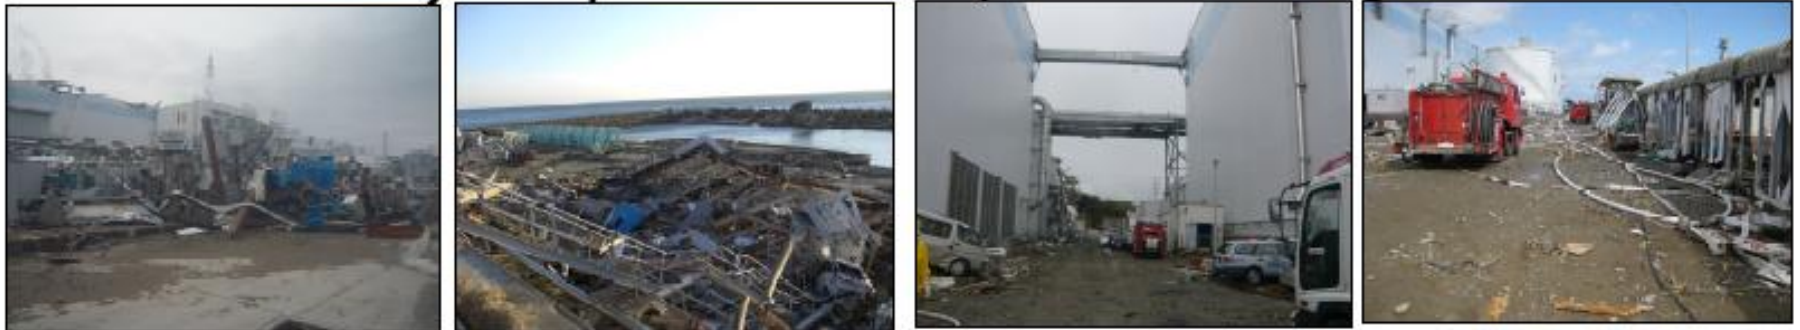
1~4号機を襲った津波の状況

防波堤: 5.7m, 敷地高さ: 10m(1~4号機), 13m(5,6号機)
海水ポンプ, 非常用ディーゼル発電機使用不能

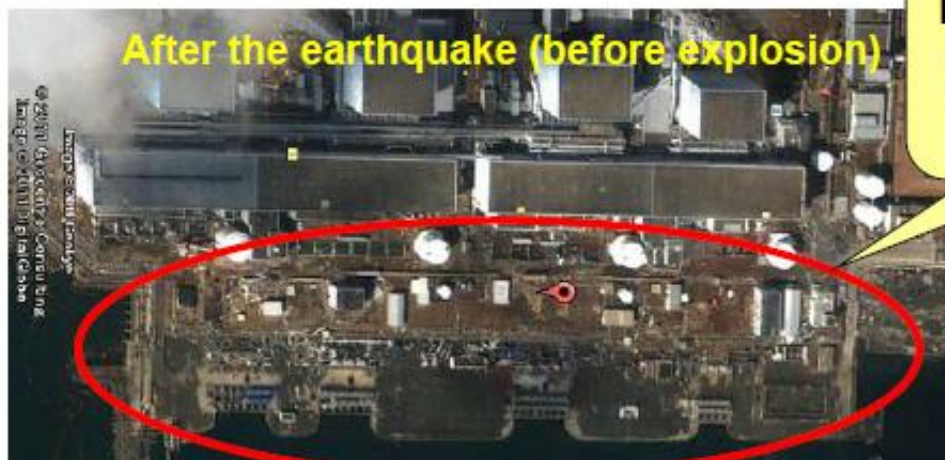
津波前後の発電所周囲の様子

Many structures facing the bay are destroyed
