【事故の原因】

事故原因

想定外の大地震と津波による炉心冷却機能喪失

2011年4月26日

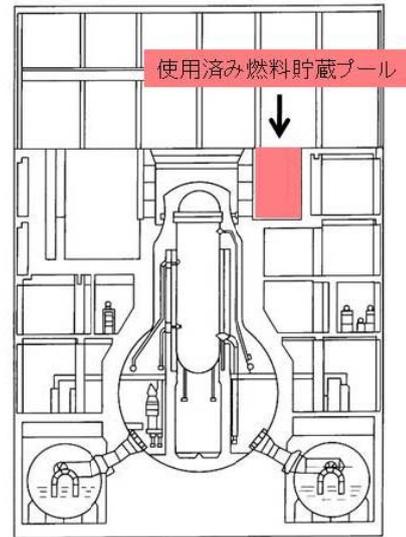
図1 Mark-I型格納容器

原子炉格納容器内の圧力抑制プールに導かれた蒸気はプール内の冷却水温度を上昇させ、蒸気を凝縮させる能力が低下していきます。このことによって格納容器内の圧力が徐々に上昇していきます。格納容器は約 4 気圧程度の圧力にも堪えられるように設計されていますが、圧力がこの設計限界圧力に近づいたため、格納容器の破損を防ぐため蒸気を排気することにしました。この操作をベントと呼んでいます。このベント操作をしますと、そのさいには蒸気に含まれている放射性物質と水素ガスも同時に放出されることになります。本来であれば、蒸気は排気筒を通して原子炉建屋外の大気に放出されるはずでした。
